# Asbestinventarisatetest

Kapittelstraat 110, 8720 Dentergem

Attestnummer : 20241109-000051.000

Uitgegeven op : 09.11.2024

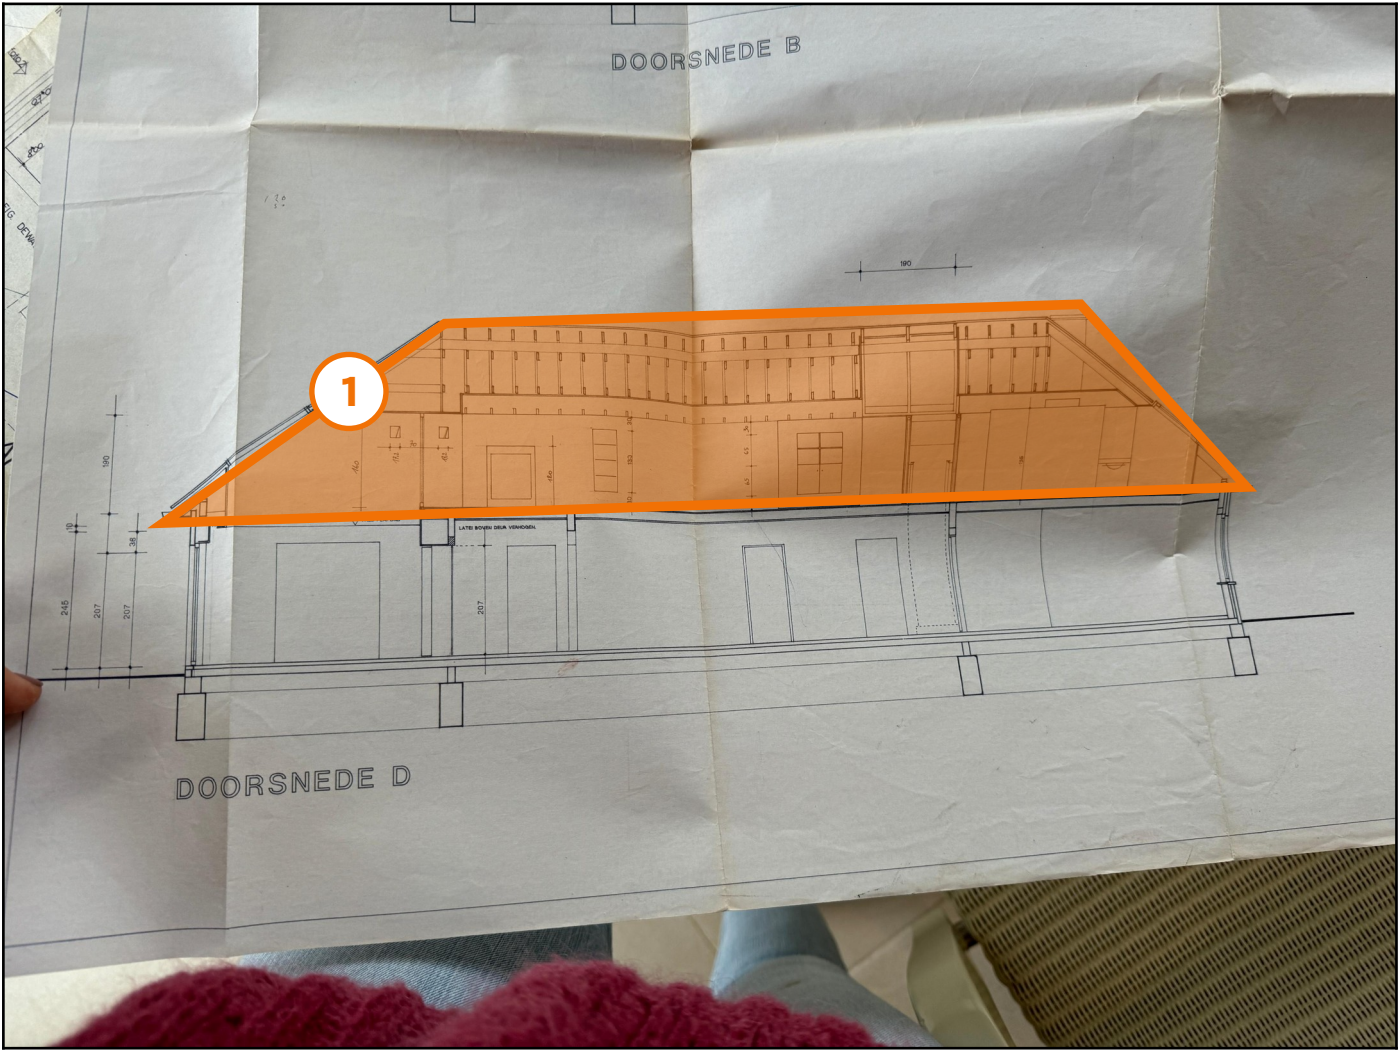
# Plan 1.6: gevel

| Beschrijving | Type | Actie |
|---|---|---|
| 1. Onderdak | Asbestmateriaal | Verwijderen |

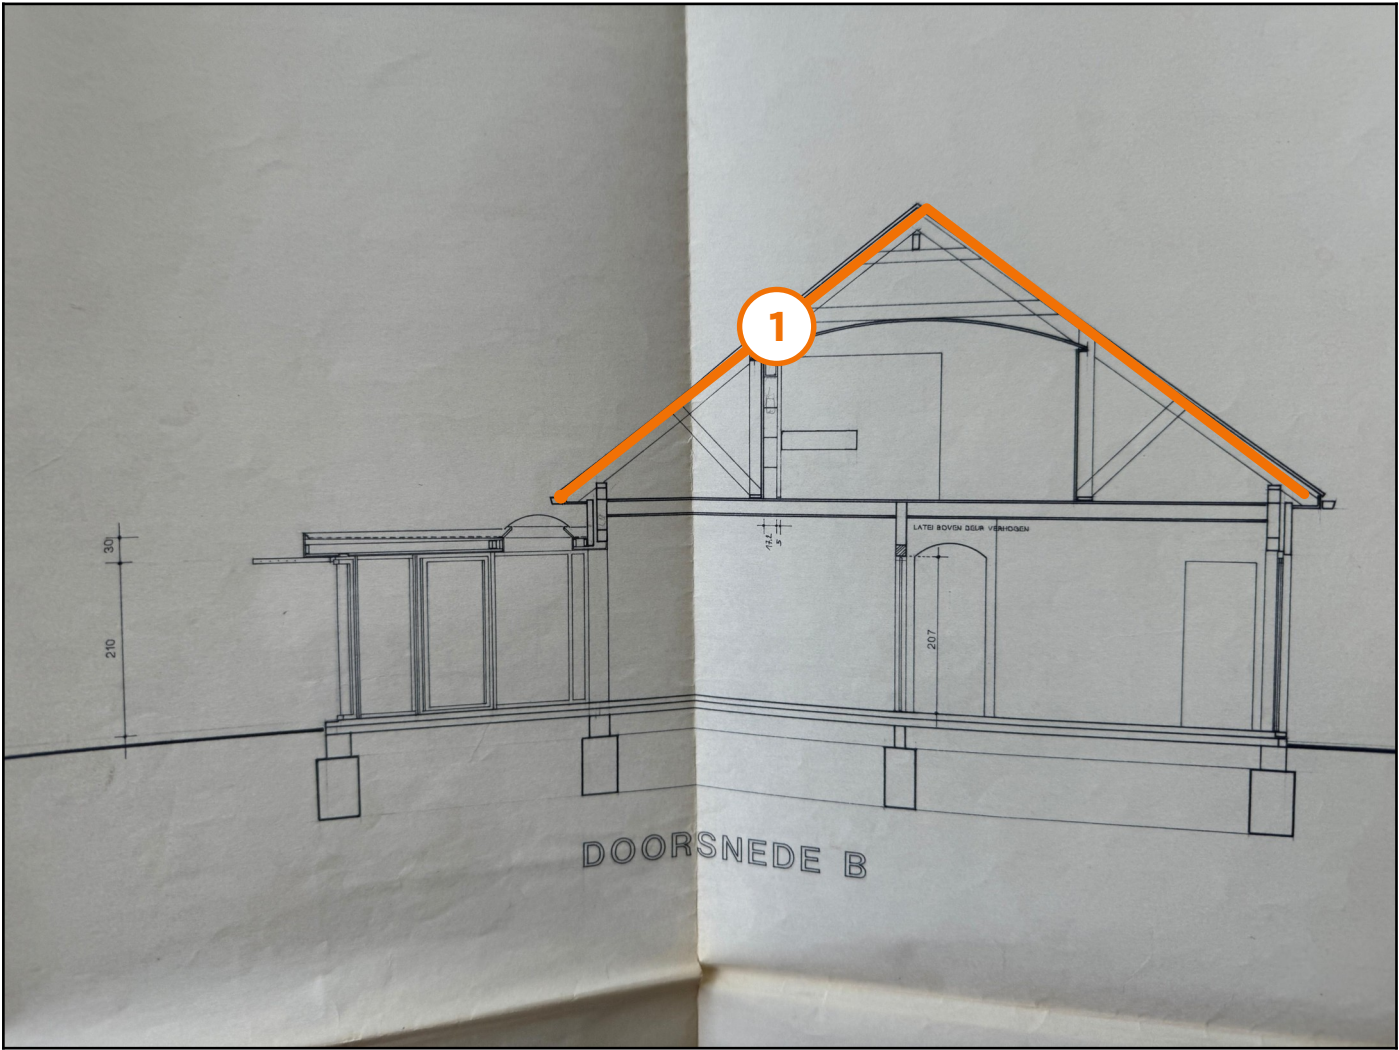
# Plan 1.7: doorsnede

| Beschrijving | Type | Actie |
|---|---|---|
| 1. Onderdak | Asbestmateriaal | Verwijderen |

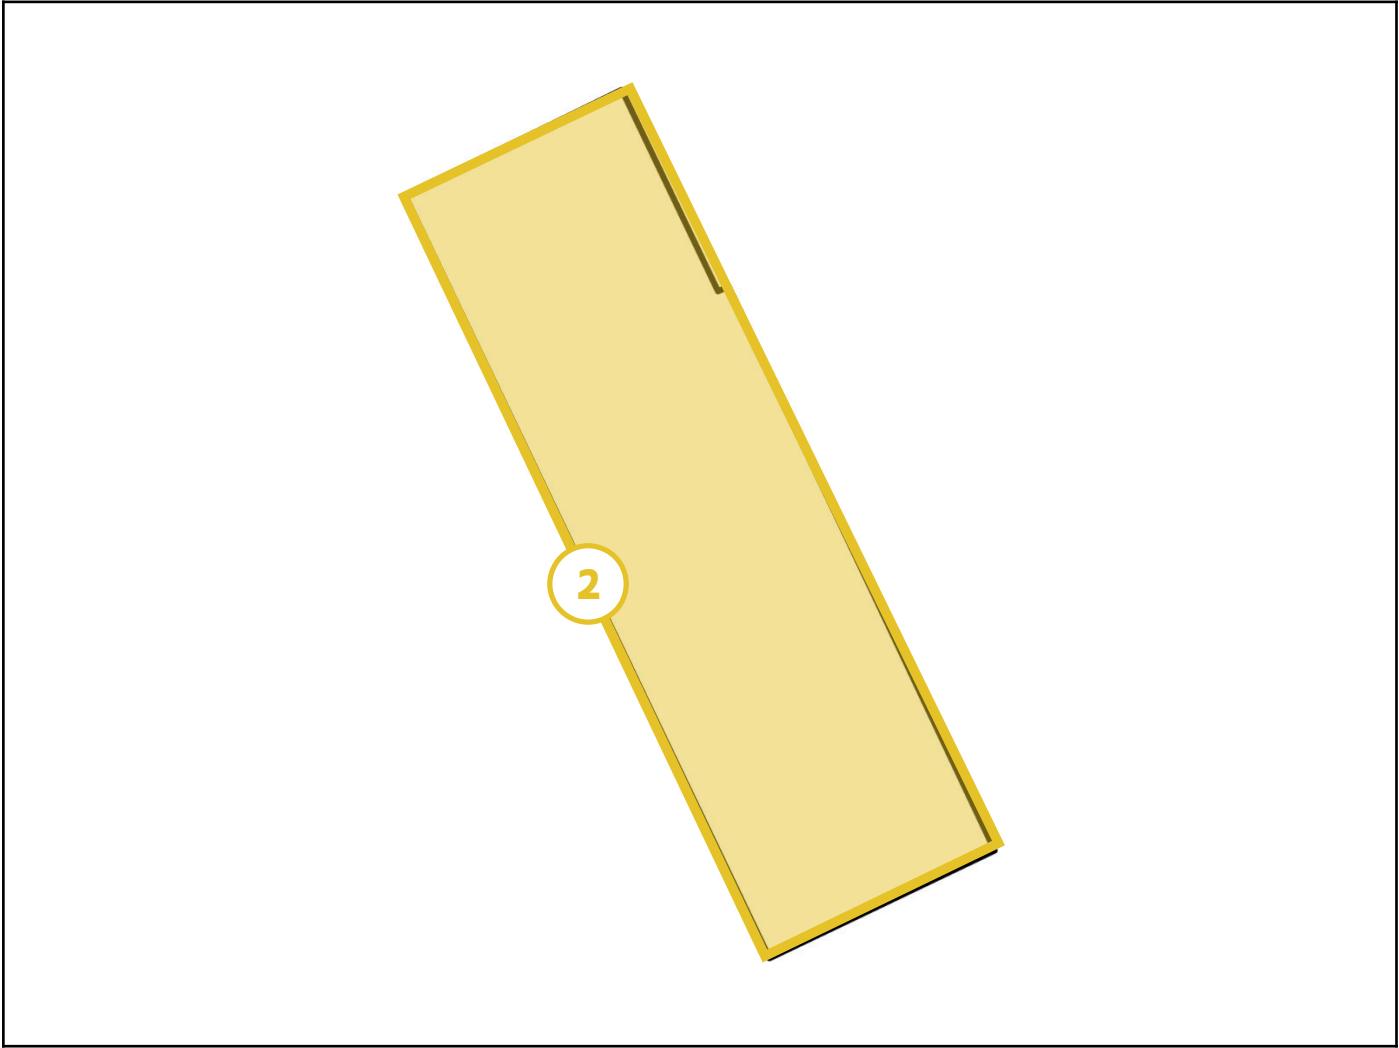
## Plan 2.1: Tuinhuis

| Beschrijving | Type | Actie |
|---|---|---|
| 2. roofing | Asbestmateriaal | Zorgvuldig beheren |

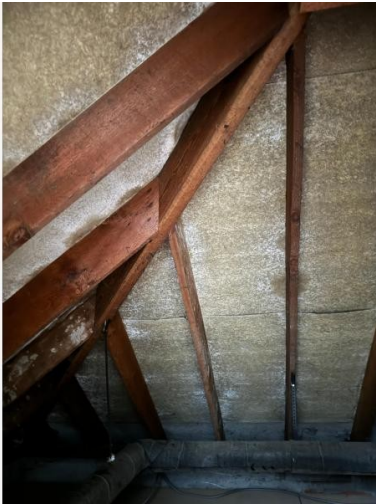
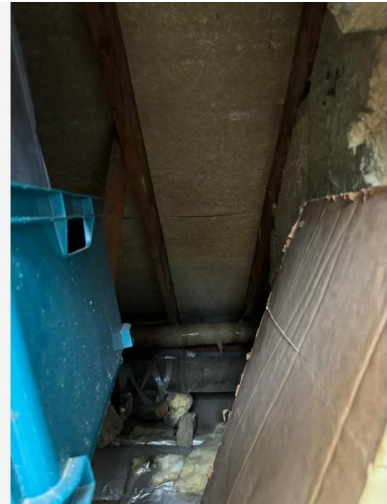
Het asbestmateriaal valt onder de mijlpaal van 2040.

| Eindbeoordeling materiaalrisico | Verhoogd materiaalrisico en/of verhoogde kans op vezelvrijgave |

| Asbestsoort (vezeltype) | Crocidoliet aanwezig |
| Toestand van het materiaal | Licht beschadigd, licht verweerd. Intact calciumsilicaatmateriaal of categorie III 'gebondenheid' |

| Beschrijving | Onderdak |
| Asbestmateriaal | Plaat, paneel, tablet - Type Menuiserie |
| Hoeveelheid (oppervlakte - dikte - aantal) | • 150,00 m <sup>2</sup> - 0,20 cm - 1 stuk |

Verwijderen

- Zorg voor een veilig beheer. Vermijd het beschadigen van het asbestmateriaal. Controleer de toestand jaarlijks op wijzigingen.

- Eenvoudige handelingen: mag via doe-het-zelf of door werknemer(s) met opleidingsattest eenvoudige handelingen  
Verwijder de platen in zijn geheel. niet stukmaken bij het verwijderen.

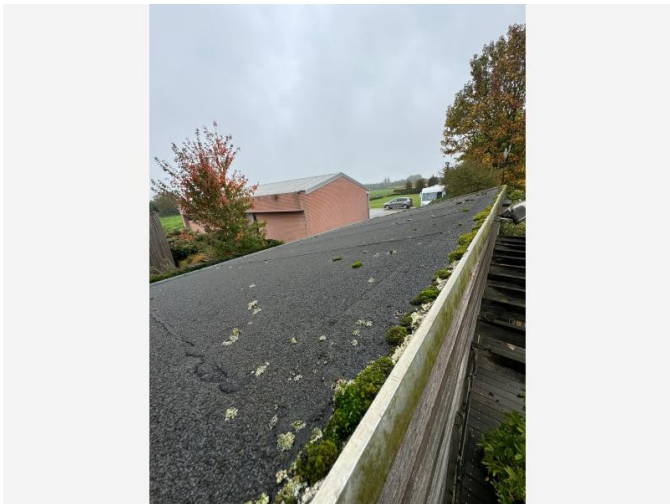
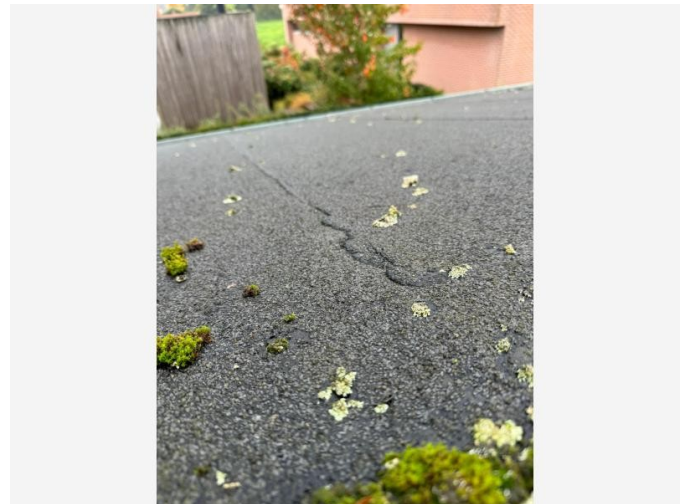
Het asbestmateriaal valt onder de mijlpaal van 2040.

| Eindbeoordeling materiaalisico | Laag materiaalisico en/of verlaagde kans op vezelvrijgave |

| Asbestsoort (vezeltype) | Crocidoliet aanwezig |
| Toestand van het materiaal | Licht beschadigd, licht verweerd. Intact calciumsilicaatmateriaal of categorie III 'gebondenheid' |

| Beschrijving | roofing |
| Asbestmateriaal | Dak- en gevelbekleding - Roofing |
| Eenvoudig bereikbaar | Nee <ul style="list-style-type: none"><li>• Verwijdering tast de bouwkundige integriteit aan.</li></ul> |
| Opmerking | Roofing kan onderliggende lagen bevatten die asbesthoudend kunnen zijn.<br><br>Staalname werd niet genomen om lekschade te voorkomen.<br><br>Hoeveelheid is een schatting. |

Zorgvuldig beheren

- Zorg voor een veilig beheer en verwijder dit asbestmateriaal wanneer het bij werken eenvoudig bereikbaar wordt. Controleer de toestand jaarlijks op wijzigingen.

- Eenvoudige handelingen: enkel door erkend asbestverwijderaar  
Goed impregneren alvorens te verwijderen.

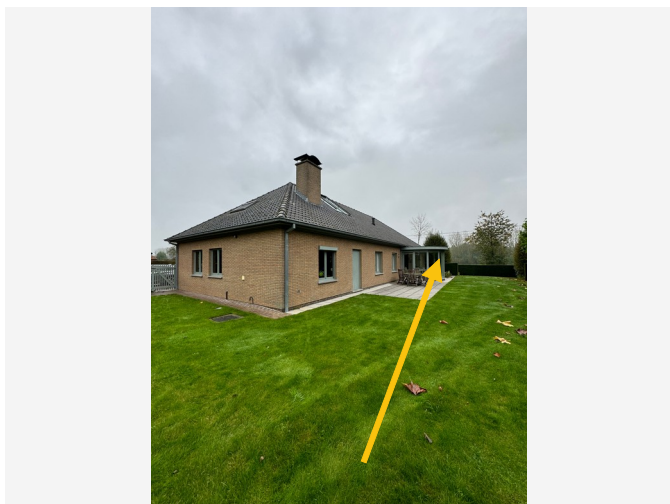
Situeringsfoto

**Bouwjaar:** 2004

*Constructies gebouwd vanaf 2001 moeten niet onderzocht worden*

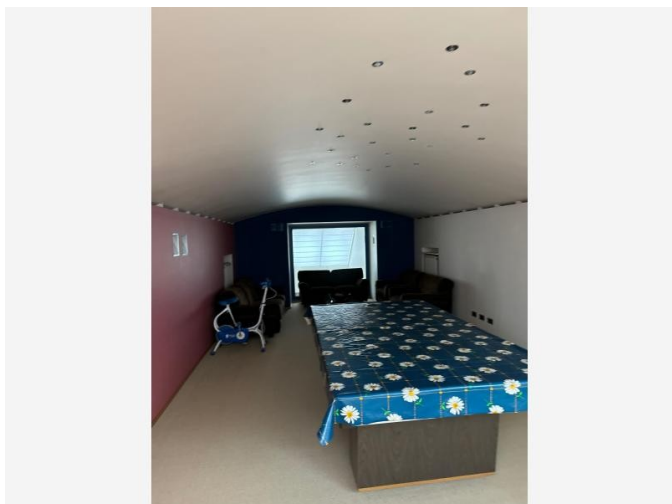
Vrije foto

Plafond doorheen de woning bestaat telkens uit een 'vals plafond'.

Dit voornamelijk uit gipskartonplaten.

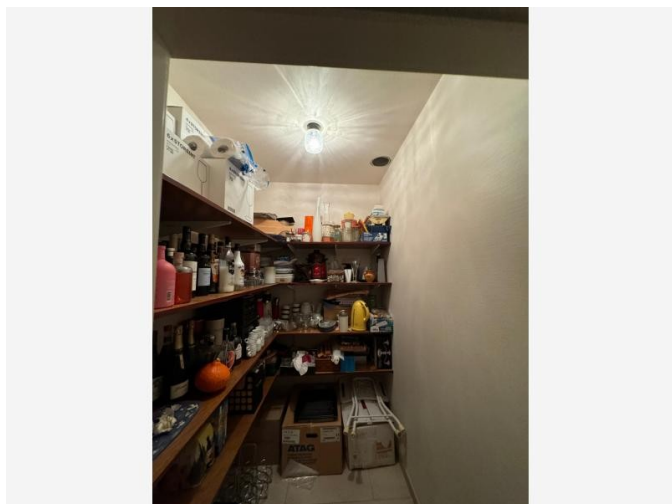
## Fiche 5: Pleisterwerk muren

Geen asbest

| # | Type | Referentie | Resultaat |
|---|---|---|---|
| 5.1 | Mengmonster | MM1 | Geen asbest |

| Beschrijving | Pleisterwerk muren |
