# Asbestinventarisatetest

Kapittelstraat 110, 8720 Dentergem

Attestnummer : 20241109-000051.000

Uitgegeven op : 09.11.2024

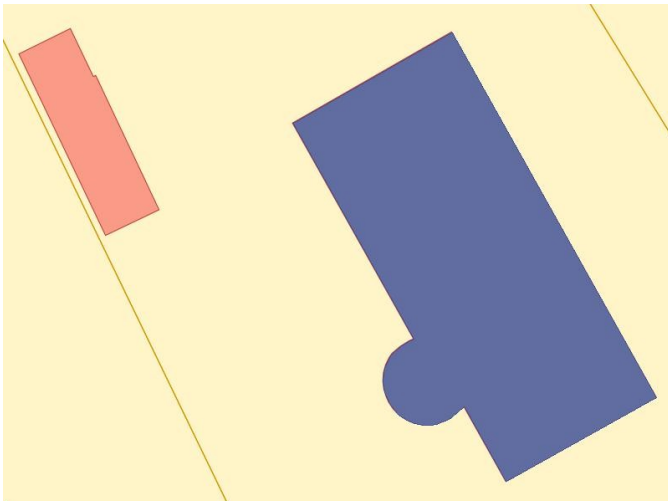
## Zone 1: Hoofdgebouw

Tijdens de inspectie vastgesteld:

- 1 Asbestmateriaal**
- 0 Beperkingen**
- 1 Uitsluiting**
- 0 Roerende goederen**
- 0 Puin, steenslag, (water)bodem**
- 1 Advies**
- 1 Geen asbest**

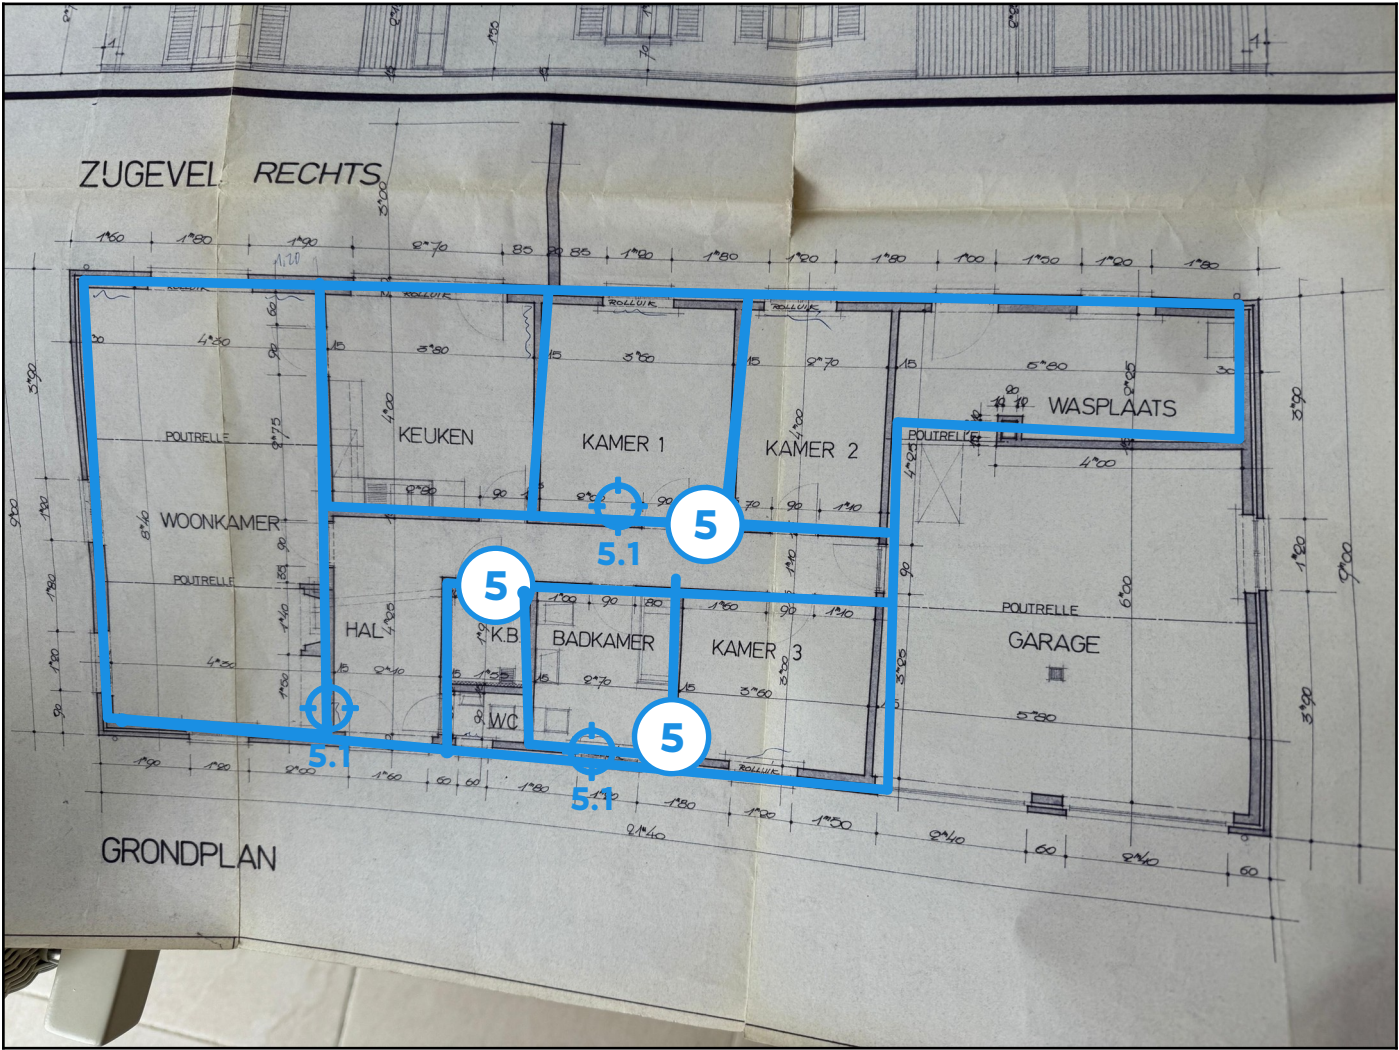
Plan 1.1: 0

| Beschrijving | Type | Actie |
|---|---|---|
| 5.1 Code: MM1 | Mengmonster | - |

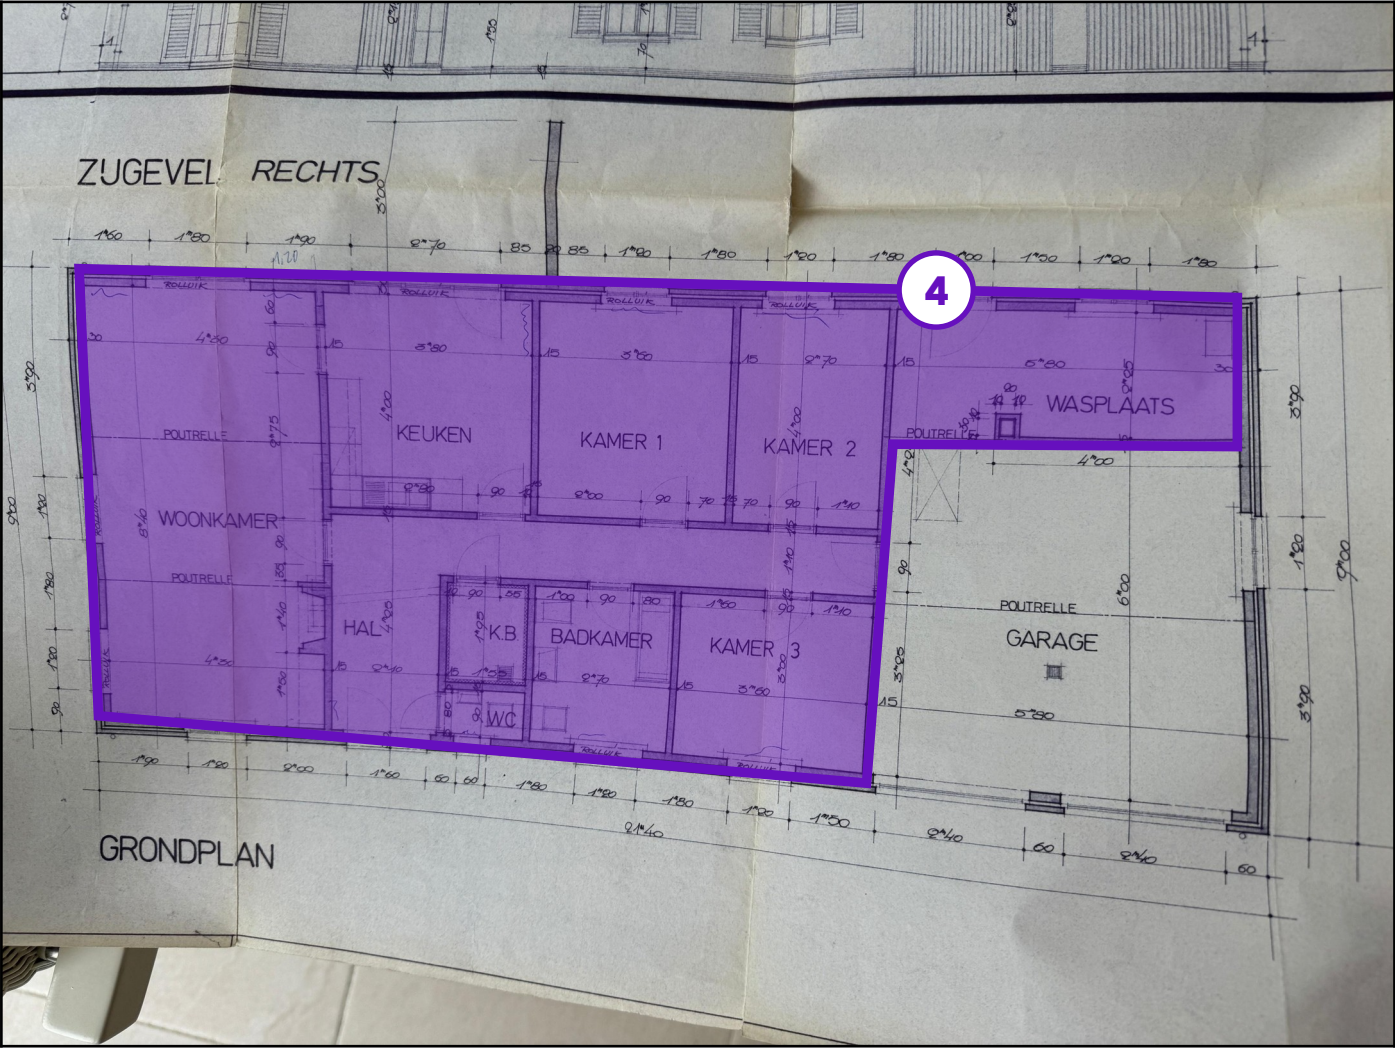
Plan 1.2: 0

| 3. aanbouw | Uitsluiting | - |

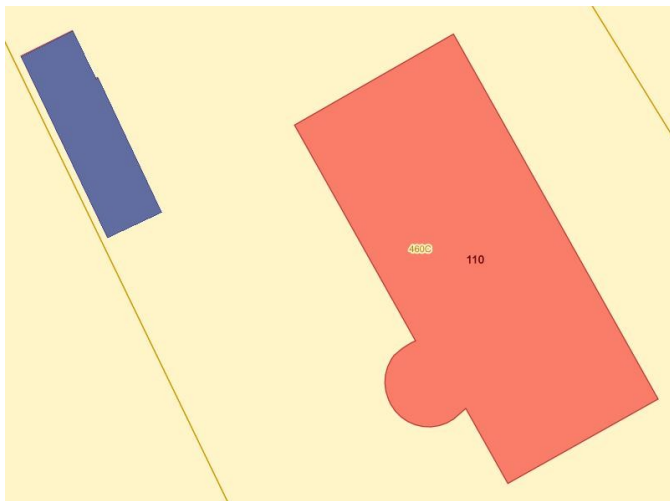
## Zone 2: Bijgebouw

Tijdens de inspectie vastgesteld:

- 1 Asbestmateriaal**
- 0 Beperkingen
- 0 Uitsluitingen
- 0 Roerende goederen
- 0 Puin, steenslag, (water)bodem
- 0 Adviezen
- 0 Geen asbest
